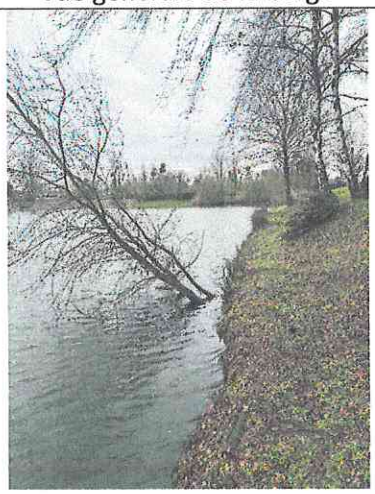
Vue générale de la berge	Berge vue de l'avenue P.T.	Vue de la berge

Arbre qui tombe à cause de l'érosion	Importante érosion de la berge	Marquage du poste qui tombe à l'eau

La berge est renforcée avec des fascines composées de poteaux de châtaigniers et de fagots de saule recouverts de terre. Des plantes de type carex sont disposées tout le long de la berge.
